## Laserschweißen von Leitscheiben für stationäre Gasturbinen (Siemens / WP / SLV)

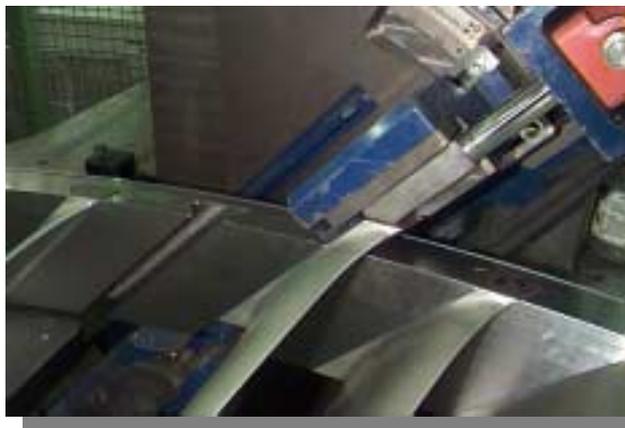
*Bild 1: Leitscheibe montiert*

Die Siemenskonstruktion der Verdichterleitscheiben ist eine vorrangig durch formschlüssige Verbindungen aufgebaute Komponente der Gasturbine.

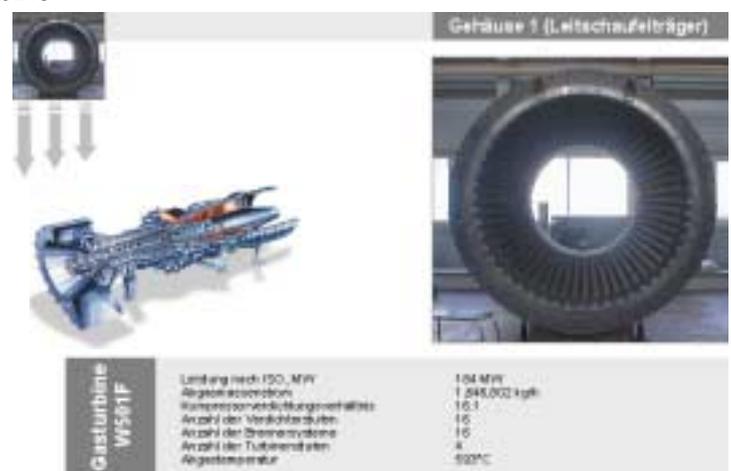
*Bild 2: Position der Leitscheibe in der Gasturbine*

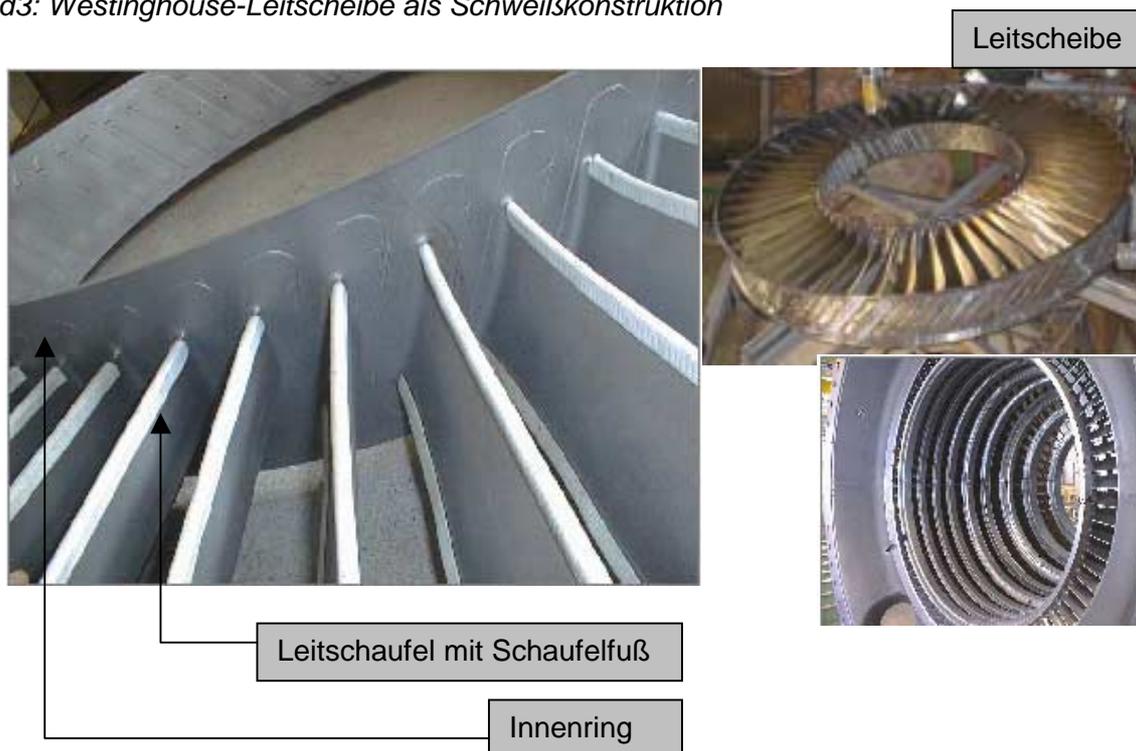
Bild3: Westinghouse-Leitscheibe als Schweißkonstruktion

Mit dem Auftrag in Berlin auch Komponenten für die Westinghouse-Konstruktion zu fertigen, musste eine Leitscheibenfertigung als reine Schweißkonstruktion aufgebaut werden.

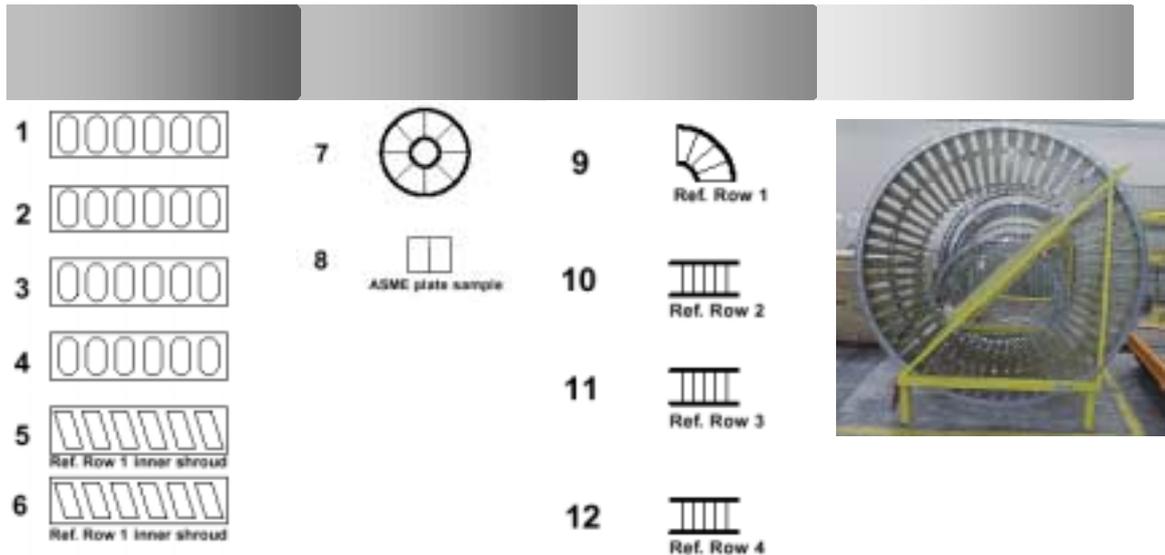
Bild 4:  
 Parameterfindung    Parameterüberprüfung    Übertragung auf Werkstück    Probefase an aktiven Teilen

Definierte Anforderungen aus Auslegungsrechnungen und Betriebsversuchen an ähnlichen Konstruktionen lagen vor. Damit war die Notwendigkeit für einen vollwandigen Anschluss mittels Laserschweißen definiert. Mittels Tiefschweißung musste eine Blechdicke von 7,6 mm aus dem Werkstoff x10 Cr 13 verbunden werden. Die Laserqualifizierung unterteilte sich in 4 Bereiche, von der Parameterfindung bis zur Probefertigung aktiver Bauteile.

In der kompletten Qualifizierung wurden angefangen vom Luftspalt und den Bauteiloberflächen bis zur Schweißreihenfolge 35 Parameter betrachtet und für die Serienfertigung optimiert.

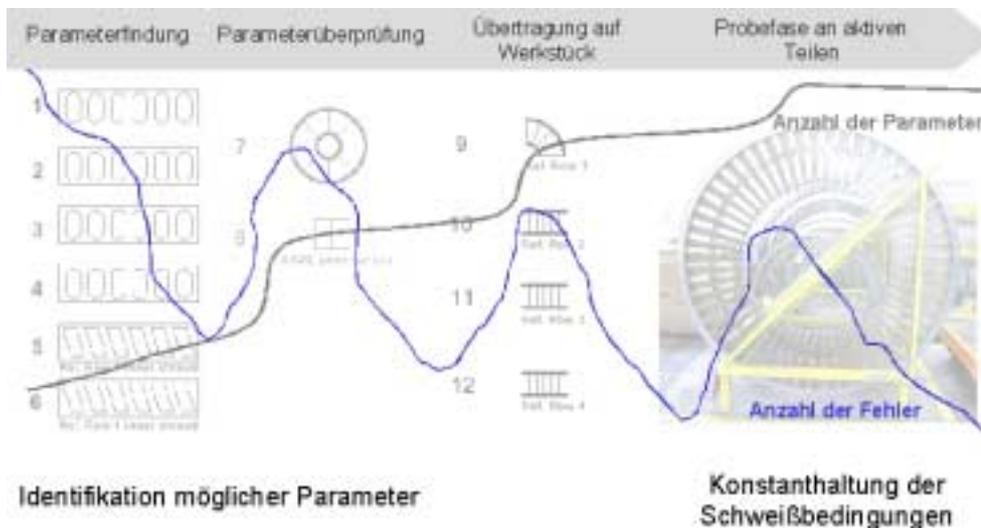
Die Abhängigkeit der Parametereinflüsse auf unser Schweißergebnis und das Anwachsen der Komplexität auf dem Weg von einer einfachen Blindschweißung (Kontrolle ob die Laserleistung ein Durchschweißen ermöglicht) zur Bauteilschweißung zeigt Bild 5:
